潍坊滨海经济技术开发区富源路以 东、创新街以南欣城里项目地块 土壤污染状况调查报告

委托单位：潍坊华硕置业有限公司

编制单位：潍坊优特检测服务有限公司

二〇二二年八月

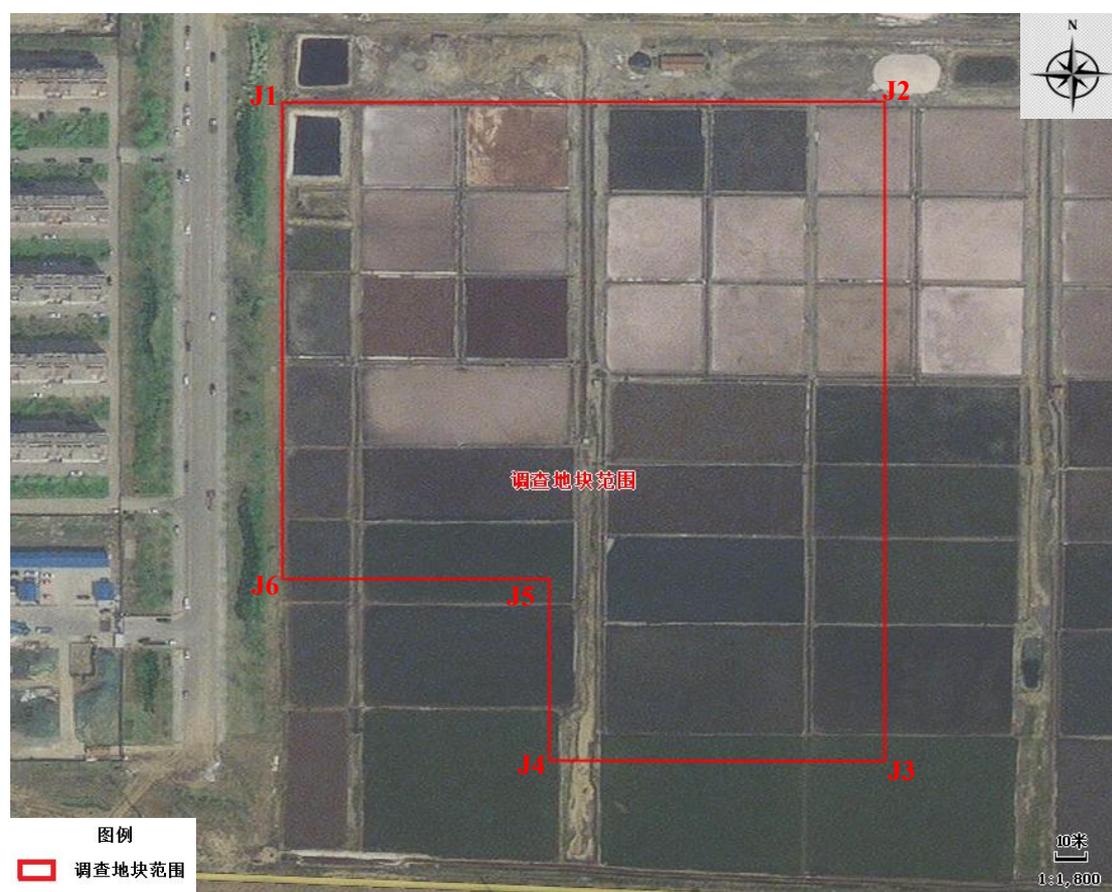
图 2.2-1 地块调查范围示意图

本次土壤污染状况调查范围为潍坊滨海经济技术开发区富源路以东、创新街以南欣城里项目地块。本地块东至盐田；南至盐田；西至大社区小区2期；北至盐田。该地块整体呈较规则的多边形，总调查面积为61338平方米，具体范围见图2.2-1，勘测定截图见图2.2-2，地块拐点坐标见表2.2-1。

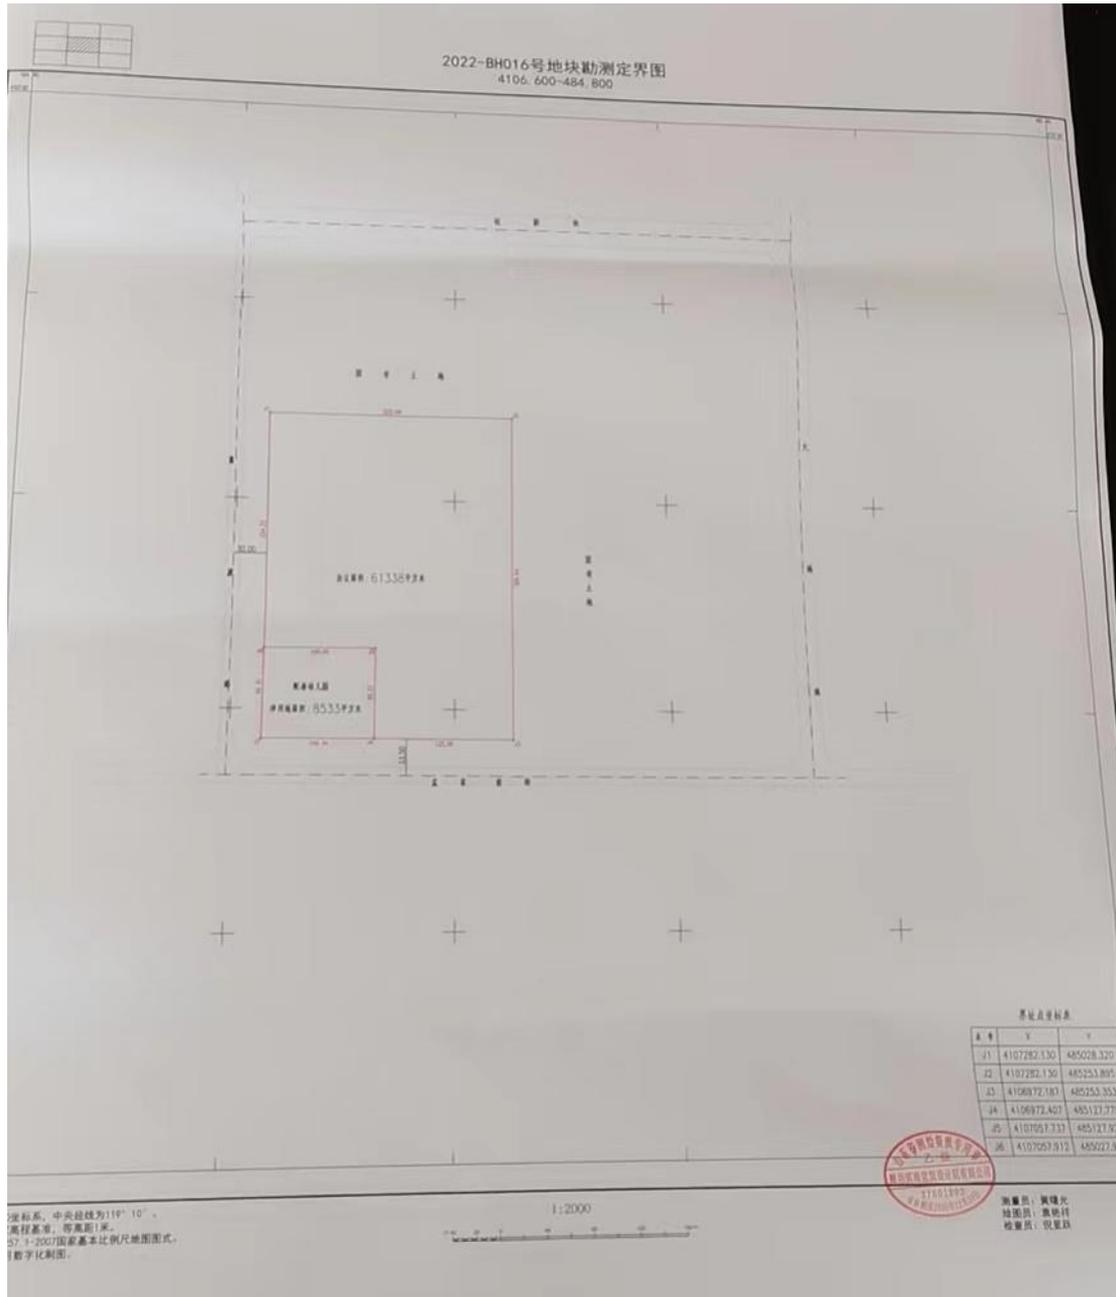
图 2.2-2 调查地块勘测界定图

拐点编号	X	Y
J1	4107282.13	485028.32
J2	4107282.13	485253.82
J3	4106971.79	485253.27
J4	4106972.41	485127.78
J5	4107057.74	485127.93
J6	4107057.91	485027.93
J1	4107282.13	485028.32

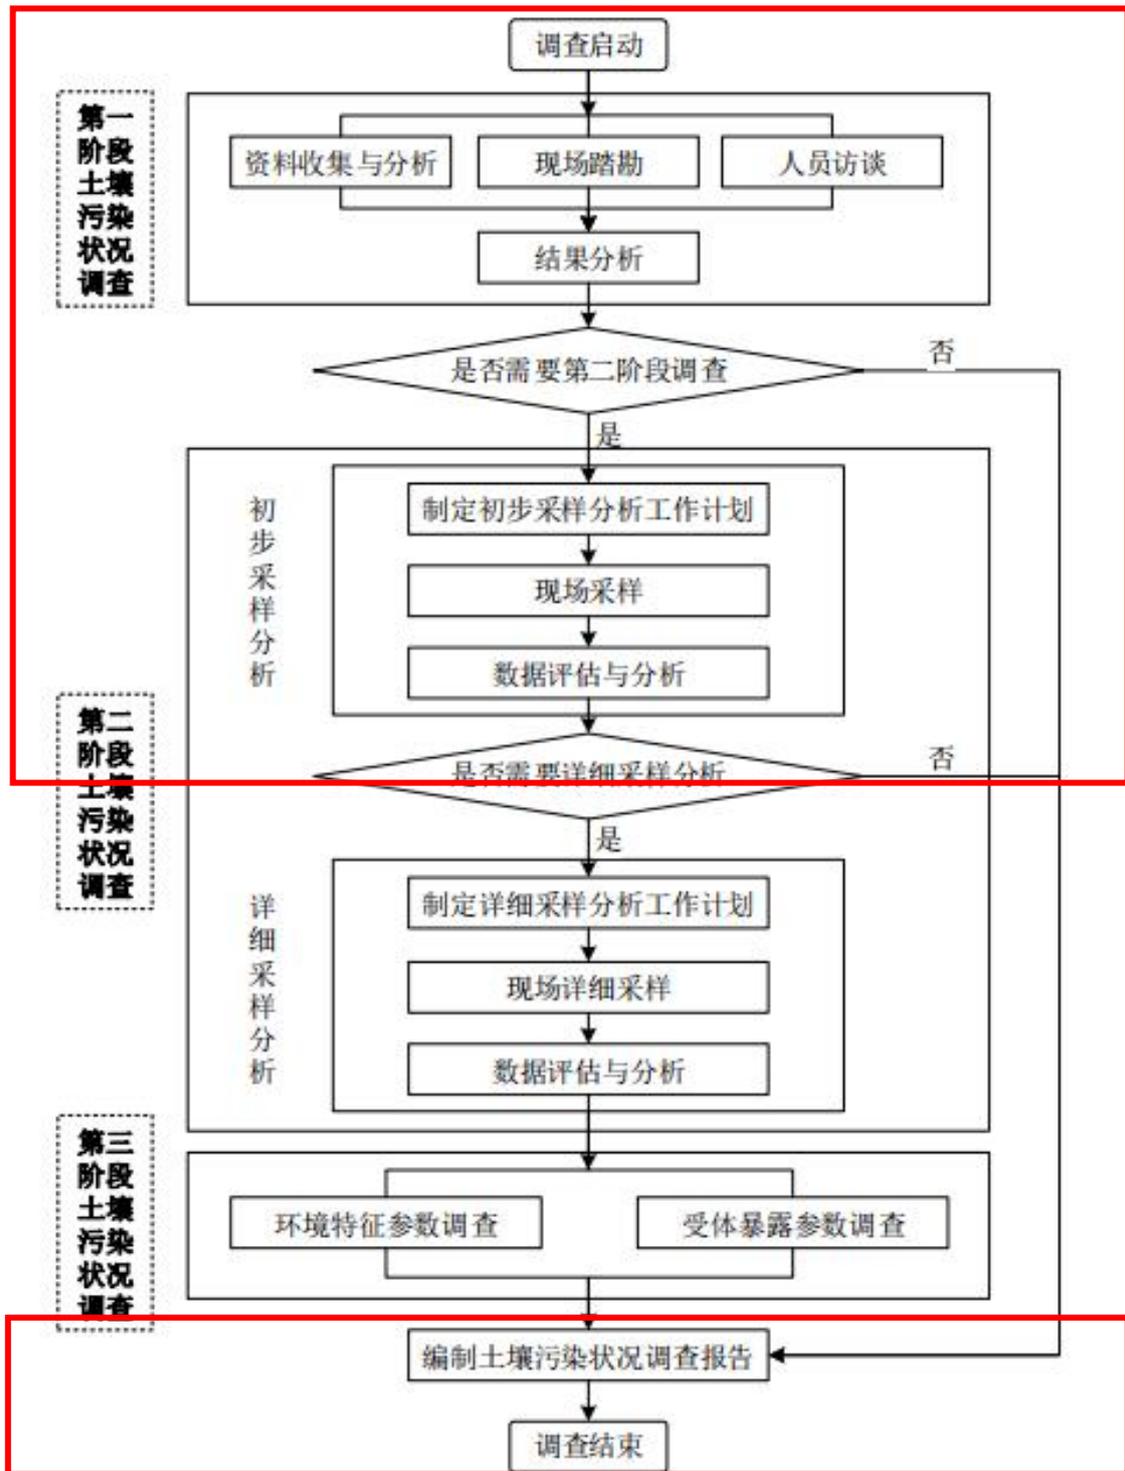
图 2.5-1 土壤污染状况调查工作内容与程序

本次调查到第二阶段的初步采样分析阶段，具体工作流程见图 2.5-1。

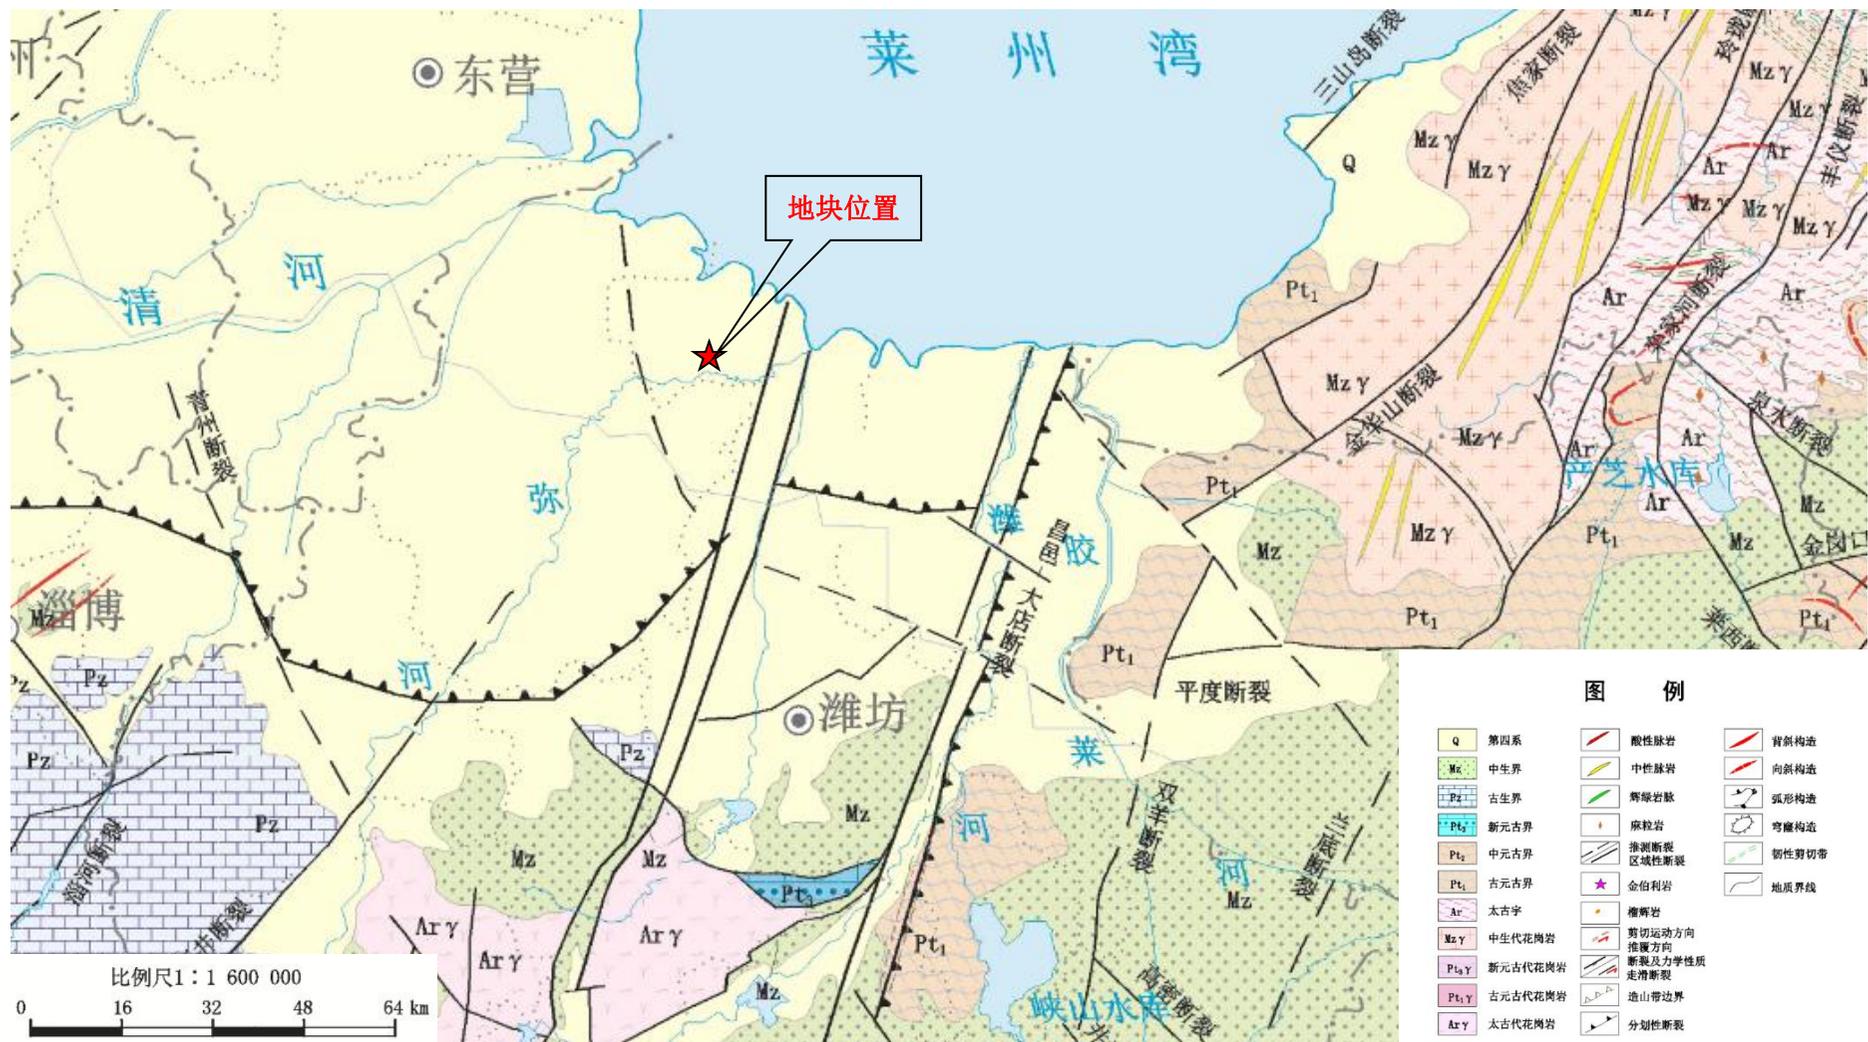
图 3.1-4 地块所在区域构造地质图

根据区域构造资料，本地块处在中朝准地台山东隆起区沂沭断裂带的北段，昌潍凹陷内，由四条主干断裂组成凹陷的东西部边界，西部有郯郯—葛沟断裂、沂水—汤头断裂；东部有安丘—莒县断裂、昌邑—大店断裂，断裂中间地段宽度近 30 公里。新四近纪后沂沭断裂带活动大大减弱，处于相对稳定阶段。据《山东省构造纲要图》和《山东省地层侵入岩构造单元划分对比意见》等地质构造资料，场区及场区附近无活动性断裂通过，故场址区是较稳定的。地块所在区域构造地质图见图 3.1-4。

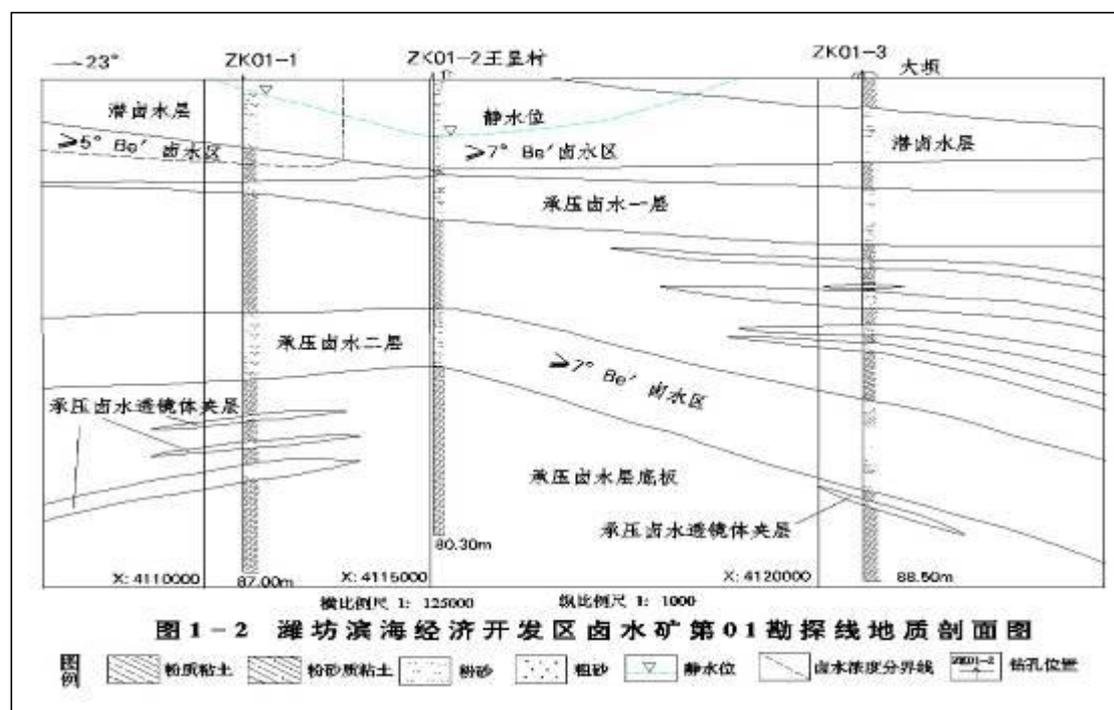
图 3.1-5 调查区域地下卤水资源分布及卤度分布图

(1) 浅层咸水：区内广泛分布，上部为海积层，由粉砂、中细砂、砂质粘土、淤泥及粘土组成，有很多海相贝壳碎片，一般厚度 3-10m，最大厚度 31m，下部为冲积层。浅部咸水矿化度 2-50g/L 或大于 50g/L，其底界面大于 200m，在距离海岸不远的地段形成一条东西向展布的浅层卤水区（矿化度大于 50g/L），卤水底界面 80~100m，由北向南变薄。区域附近卤水区单井涌水量为 300-500m³/d。

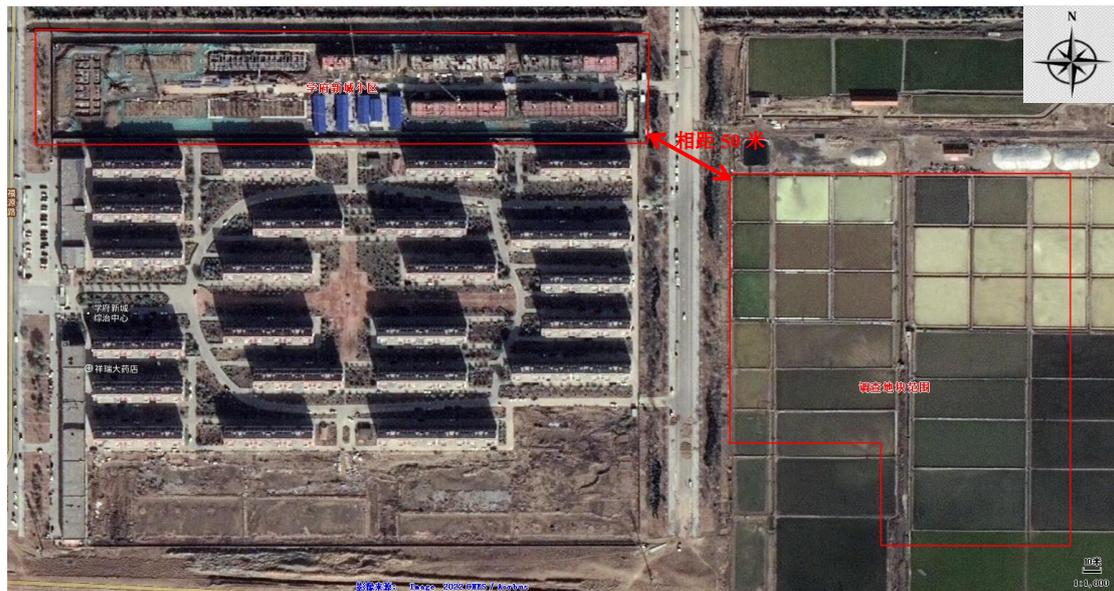
图 3.1-7 调查地块与学府新城小区相对位置及距离

此次调查地块与学府新城小区（岩勘参照地块）相对位置及距离见图 3.1-7，钻孔柱状图见图 3.1-8，工程地质剖面图见图 3.1-9。

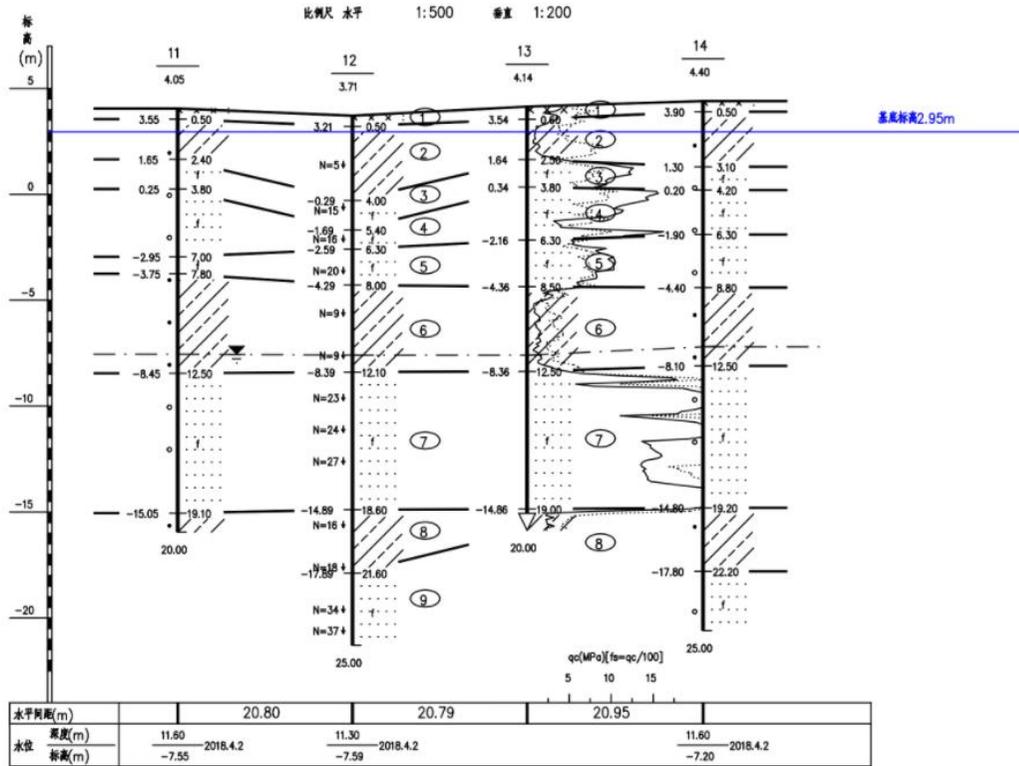
图 3.1-9 区域工程地质剖面图

根据《潍坊学府新城四期岩土工程勘察报告》可知，本次勘察揭露地层为素填土、粉质黏土、粉砂、粉质黏土、粉砂，现分述如下：

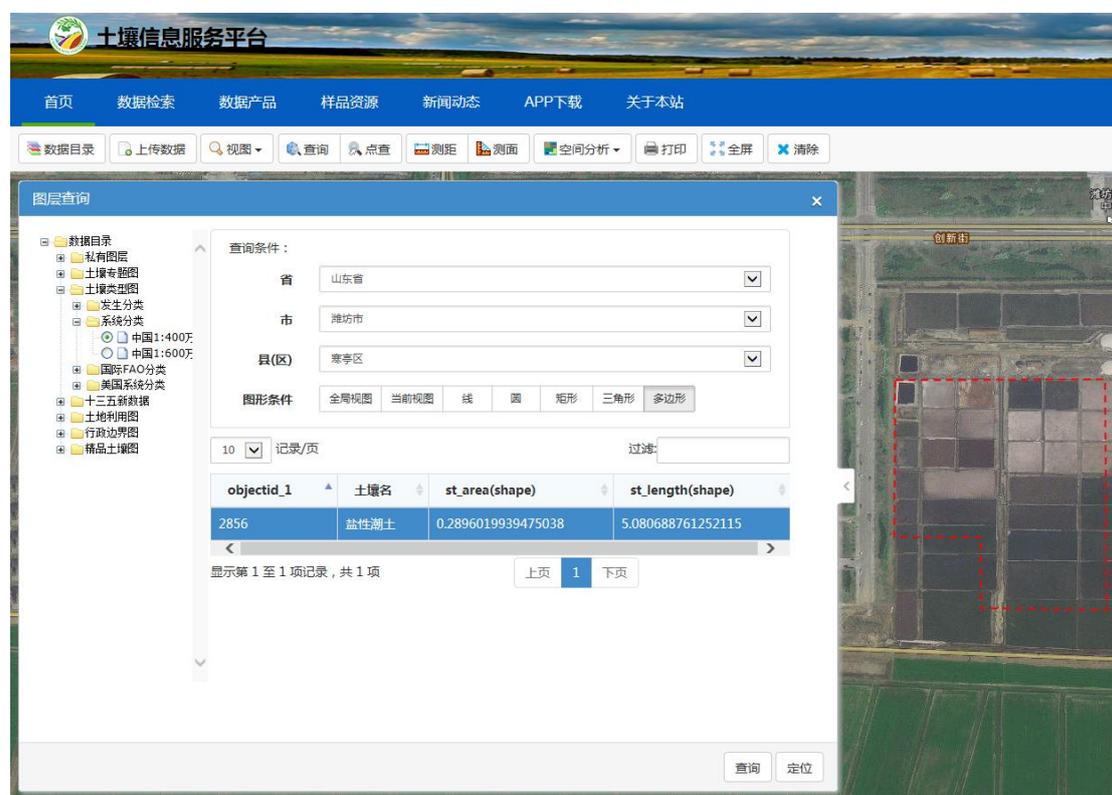
图 3.1-10 土壤类型图

本地块位于潍坊市北部，通过国家土壤信息服务平台，土壤类型为盐性潮土。土壤类型见图 3.1-10。

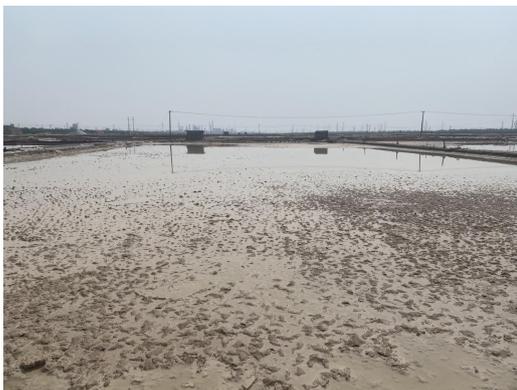
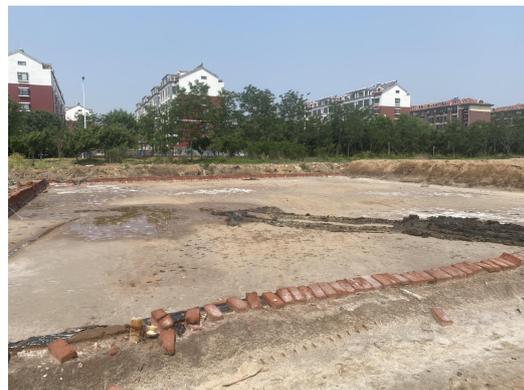
至我单位现场踏勘时，潍坊滨海经济技术开发区富源路以东、创新街以南欣城里项目地块仍为盐田，未进行开发，该地块内部分盐池中仍存在卤水和卤液，部分盐池中卤水和卤液已清空；地块内西北角处有一卤液暂存池，池内卤液已全部清空。目前该地块现状见图 3.3-2。

调查地块内晒卤盐池

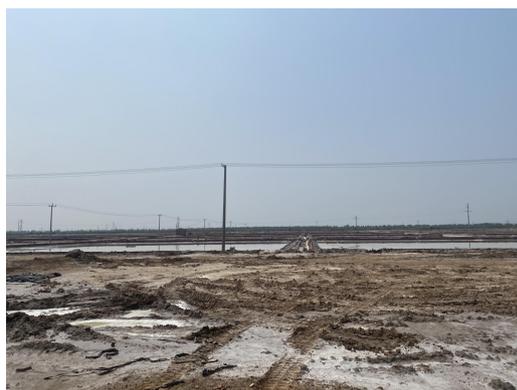
调查地块内西北角卤液暂存池

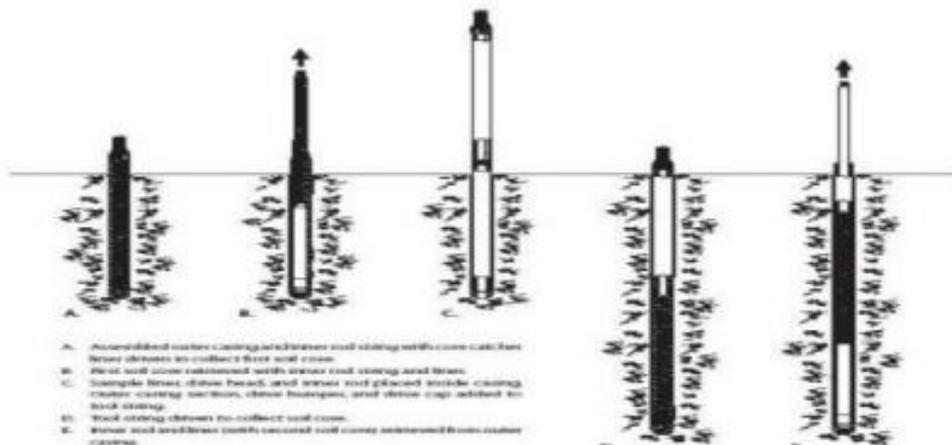
图 5.2-1 土壤采样示意图

(5) 将内钻杆和带有第二段土样的衬管从外套管中取出。

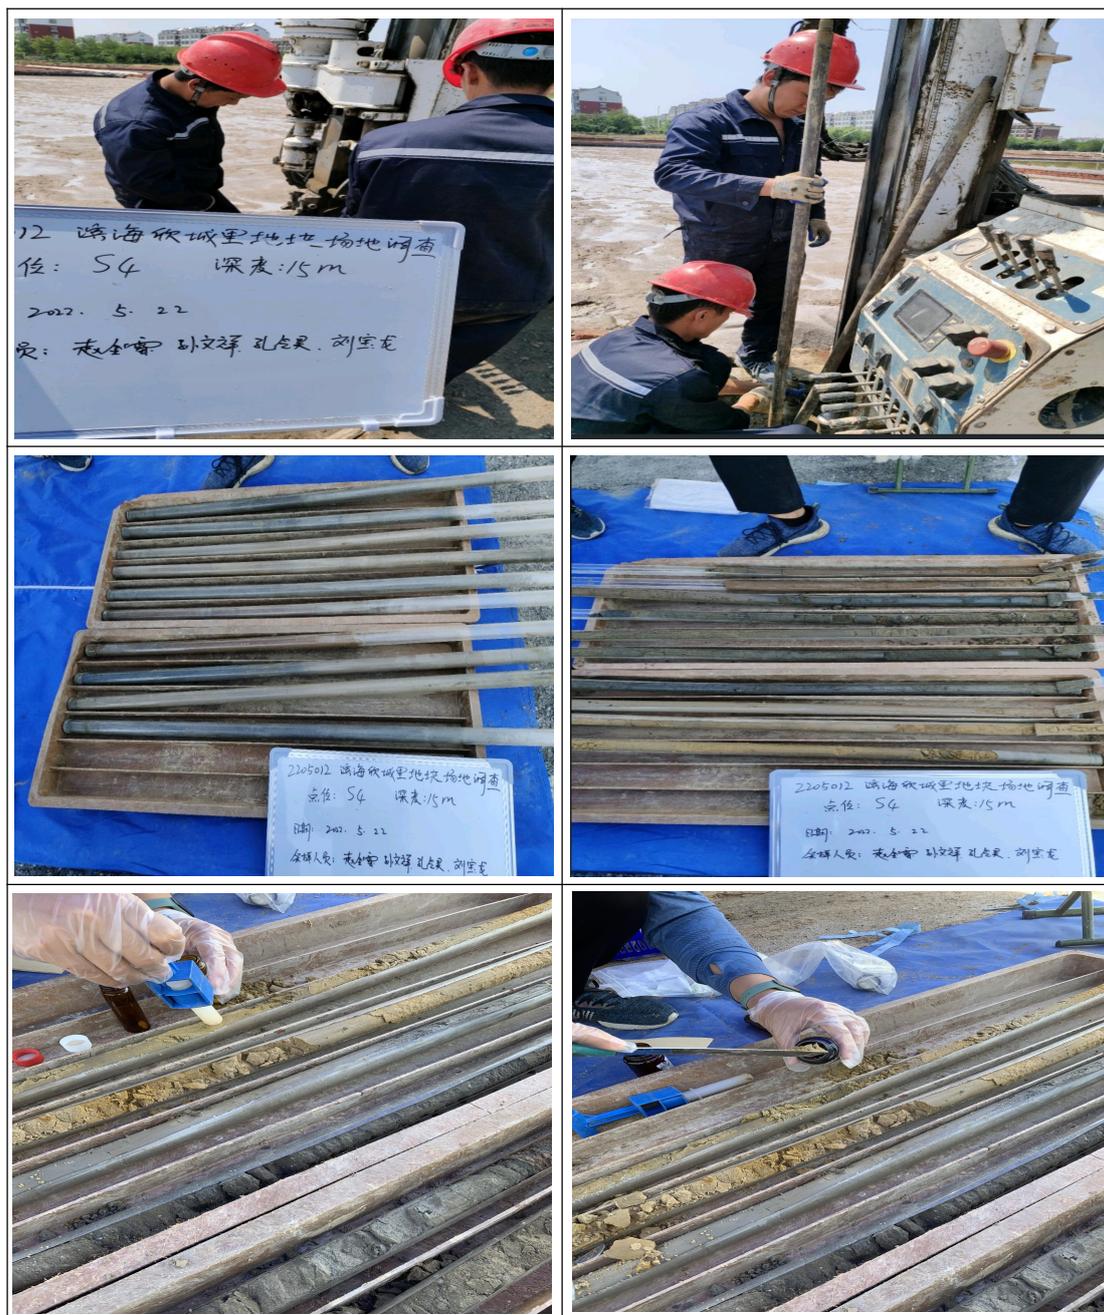
图 5.2-2 现场采样照片

土壤采样过程中做好人员安全和健康防护，佩戴安全帽和一次性的口罩、手套，严禁用手直接采集土样，使用后废弃的个人防护用品应统一收集处置；采样前后应对采样器进行除污和清洗，不同土壤样品采集应更换手套，避免交叉污染；采样均在避光过程中进行。

现场土壤钻探、采样照片见图 5.2-2。土壤采样原始记录见附件 13。

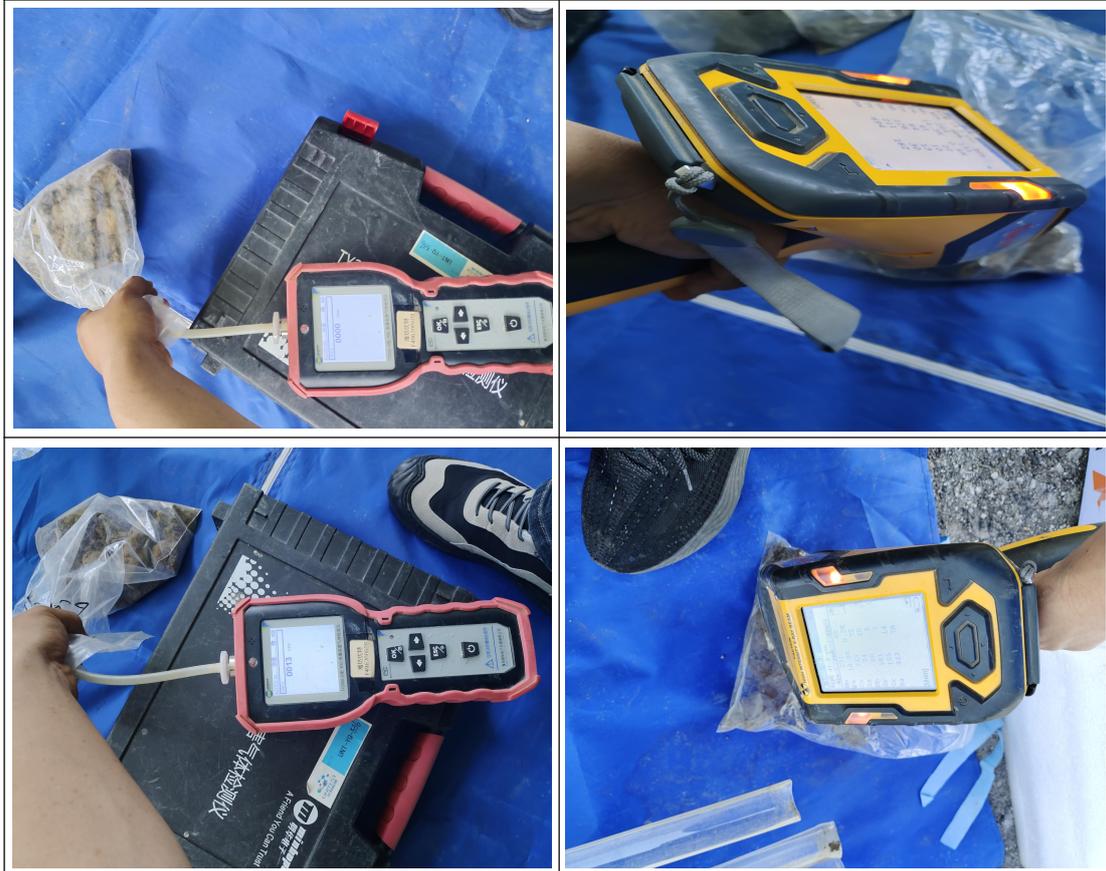
图 5.2-3 现场快速检测照片

序号	名称	型号	编号	生产厂家	备注
1	VOC/有毒有害气体检测仪	TY2000-D 型	F496200608	青岛明华电子仪器有限公司	仪器量程: 1ppb-10000ppm
2	手持式 XRF 分析仪	XL2600	115216	赛默飞世尔科技(中国)有限公司	/
